KESKI-SUOMEN KALATALOUSKESKUS RY

# Korpjoen taimenistutusten seuranta 2015-2021

Keski-Suomen kalatalouskeskus ry  
Matti Havumäki

Jyväskylä 2021

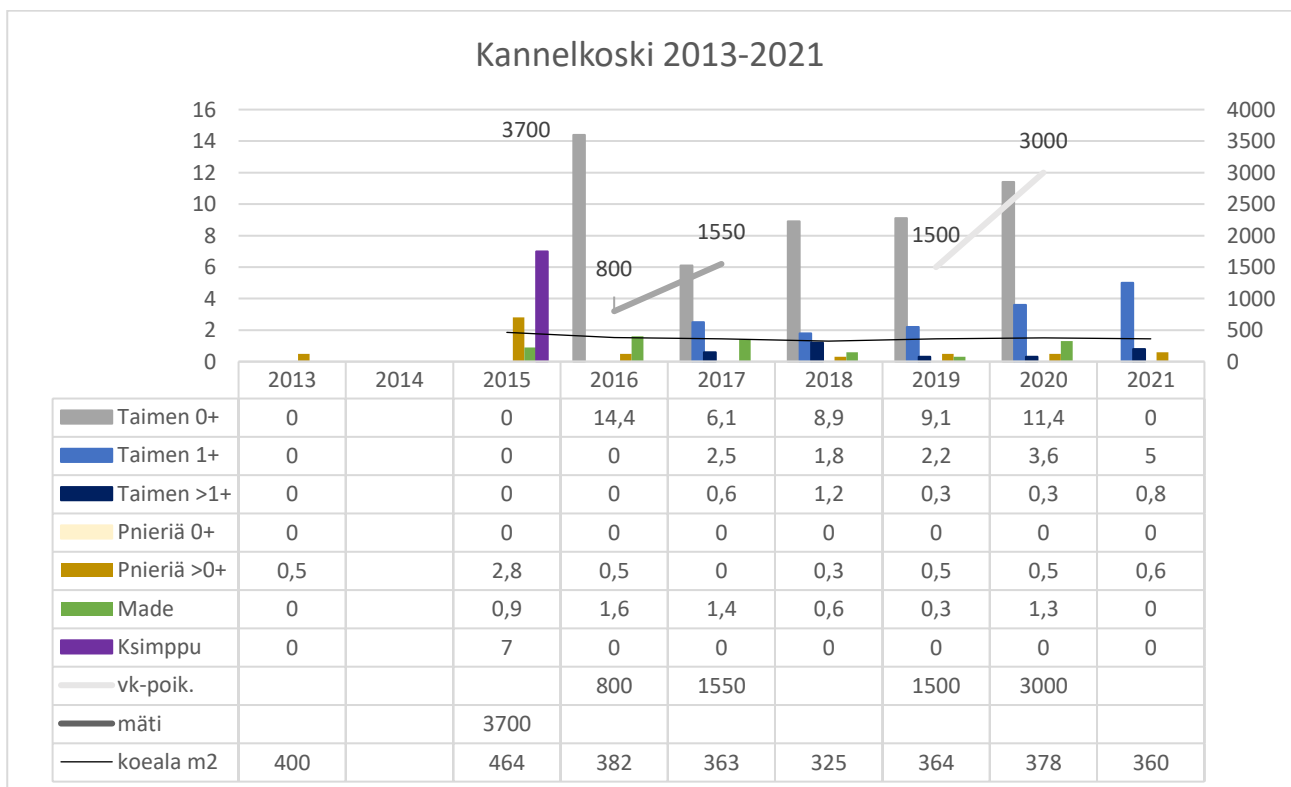
Kuva 2. Kannelkosken kalatiheyksiä 2013-2021.

Kannelkoskea kunnostettiin vuosina 2014 ja 2015. 2013 koekalastuksissa koskesta löytyi vain muutama puronieriä ja ahvenia sekä särkiä. 2015 mäti-istutukset eivät sähkökoekalastustulosten perusteella onnistuneet. 2016 – 2020 0+ tiheydet ovat olleet kohtuullisia 2016 jopa hyviä. 2017 kokoluokittain arvioituna saaliissa oli myös 1+ taimenta vanhempaa ikäluokkaa (huom. ei suomusta määritetty). 2018 kohteelle ei istutettu poikasista ollenkaan, mutta 0+ tiheydet olivat varsin hyviä. Näiden poikasten alkuperä istutettuina olisi jopa 4,7 km päästä ylävirtaan Kalliokosken istutuksista tai vielä ylempää Kotasenvirroilta 8,3 km päästä Kannelkoskea. 2020 suurempi istutusmäärä (3 000 kpl) ei juurikaan nostanut aiempien vuosien 0+ tiheyksiä. Oletettavasti niitä kulkeutui myös alapuoliseen Alakoskeen.

Kannelkoskesta on sähkökalastuaineistoa myös vuodelta 2005, jolloin saaliissa ei taimenia havaittu. Aineiston perusteella taimenen pienpoikasistutuksista on peräisin myös vanhempia ikäryhmiä, joita koekalastuksissa saadaan vuosittain useita. Satunnaisia järvikaloja ahvenia ja särkiä ei ole kuviin lisätty. 2021 ei havaittu yhtään 0+ ikäryhmän taimenia, mutta sitä vanhempia oli eniten koko seurantajakson aikana. Kuva 2.

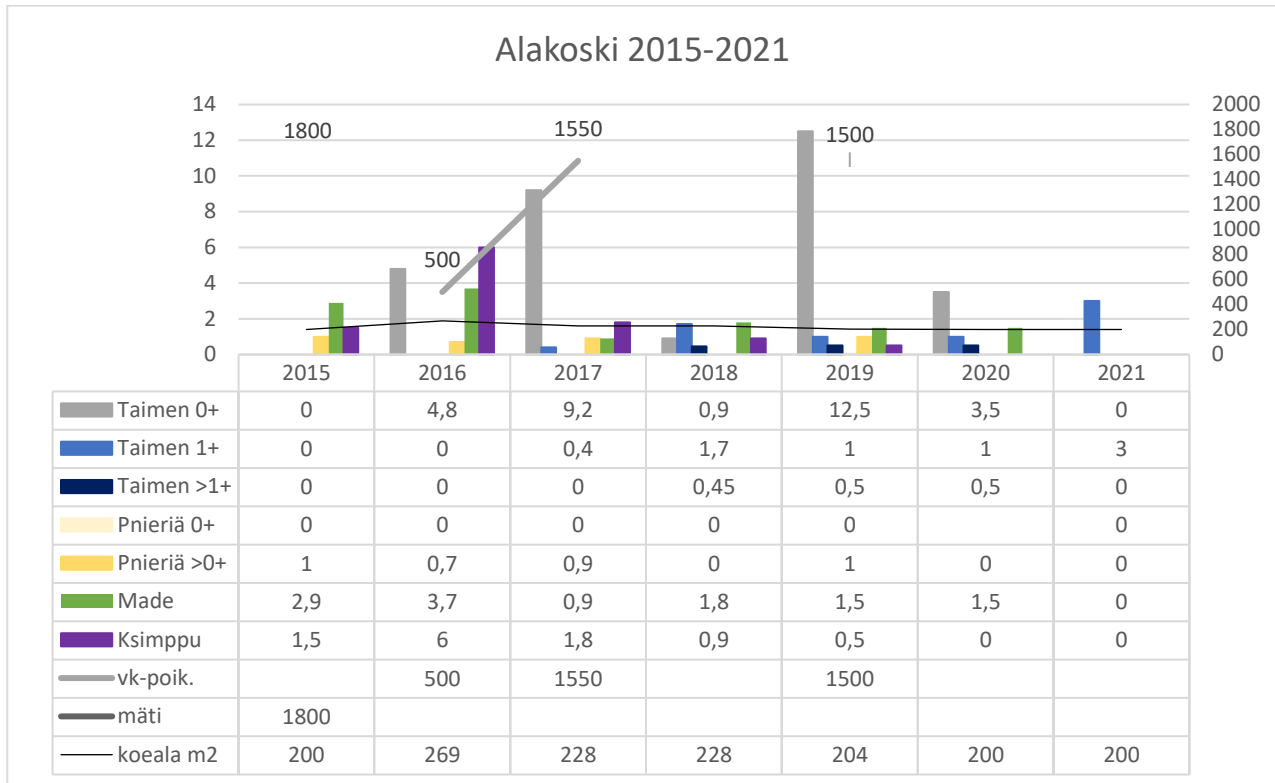
Kuva 3. Alakosken kalatiheyksiä 2015-2021.

Alakoskea kunnostettiin myös vuosina 2014 ja 2015. Alakosken alaosaan vaikuttaa Päijänteen veden pinnankorkeus. Vaikutus koekalastusalaan on kuitenkin hyvin pieni. Mäti-istutus ei tuottanut Alakoskessa tulosta, mutta vk-poikasilla tulokset ovat olleet kohtuullisia. 2018 saatiin 2 kpl 0+ poikasta, vuonna, jolloin istuksia ei alueella tehty ollenkaan. 2020 istutuksia tehtiin vain yläpuoliseen Kannelkoskeen (3 000 kpl). Koealalta sadut 7 0+ taimenta saattavat olla kulkeutuneet ylävirranpuolen istutuksista. 2021 ei havaittu yhtään 0+ ikäryhmän taimenia, mutta sitä vanhempia oli eniten koko seurantajakson aikana. Kuva 3.

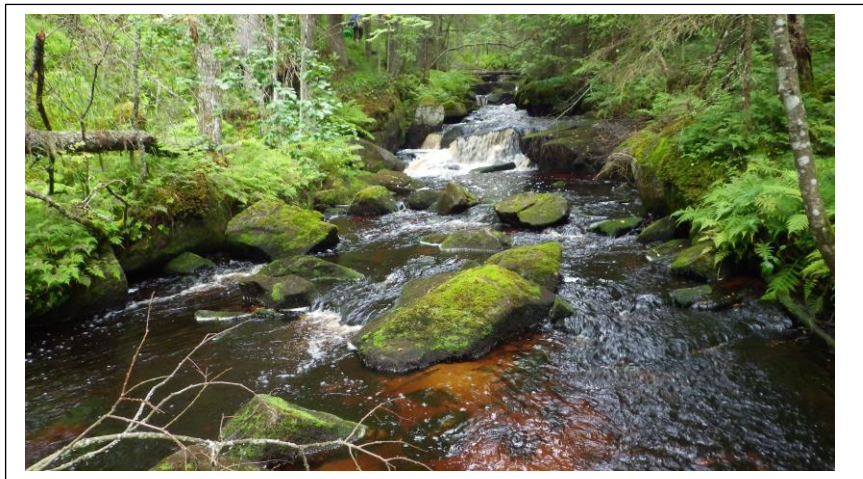
Vasemmalla Leppäsentien koeala ”Kotavirrat” alin sahi ja oikealla ”Kalliokoski”. Kuvat 2017.

Liite 1. Korpjoen koekalastusalat. Virtaama on hieman keskivirtaamaa suurempi.

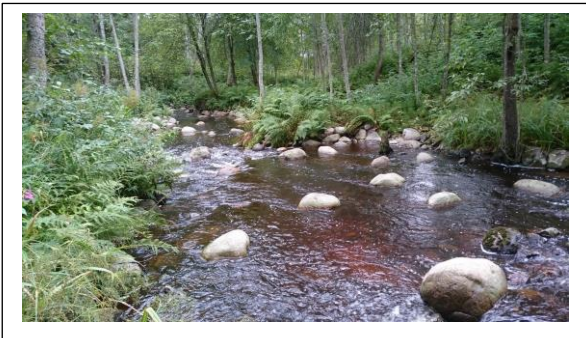
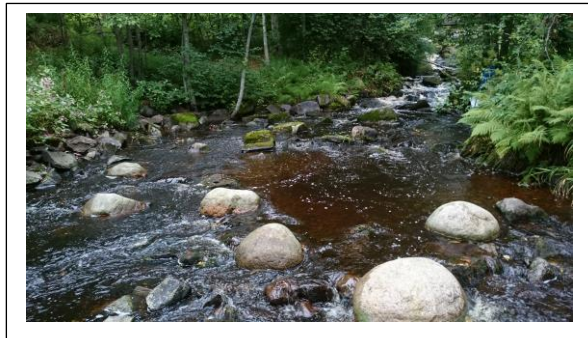
Kannelkosken koealaa alas- ja ylöspäin 2017.
