KESKI-SUOMEN KALATALOUSKESKUS RY

TUTKIMUKSIA/tiedonantoja 2023

# Koekalastukset Tourujoen yläpuolisilla pienvirtavesillä 2023

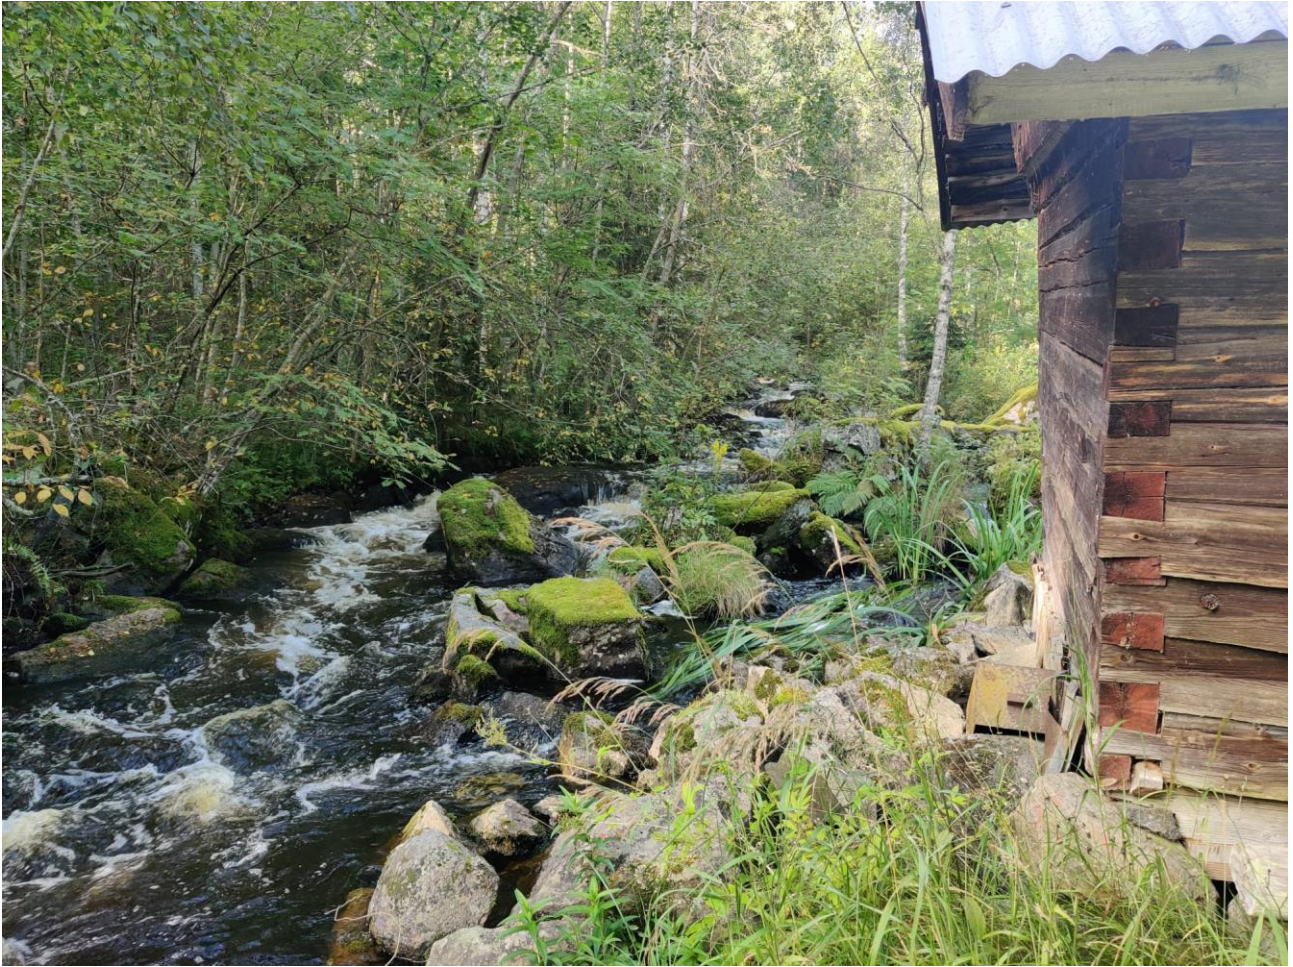
Kuva 2. Myllykosken koealan alaosa. Myllykosken alaosan pohjoispuolen vanha myllyn uoma (kuvassa oikealla) on esteellinen, mutta eteläpuoleinen uoma on vapaa.

Syväojan Myllykosken alueella on sähkökalastettu vuonna 1997 Jyväskylän yliopiston toimesta, jolloin saaliiksi on saatu särkiä sekä yksi 0+ taimen (Syrjänen 2023). Syväojasta ei ole saatu myöhemmin taimenta (Alaja ja Leppänen 2016). Vuoden 2023 koekalastuksessa Syväojan Myllykosken 100 m<sup>2</sup> koealalta (Kuvat 1 ja 2) saatiin 153 ahventa ja 117 särkeä. Ahvenet olivat keskipainoltaan noin 4,9 g ja särjet noin 4,4 g. Veden lämpötila oli koekalastuksen aikana 19,1 °C.

Syväojan Myllykosken alaosa vaikuttaa koekalastussaalisiin perusteella ainakin puron ahvenen ja särjen poikasalueelta. Myllykoski voisi soveltua myös taimenen lisääntymis- ja poikasalueeksi. Noin 250 metriä Myllykosken alapuolella sijaitsee kuitenkin kaksi kivistä rakennettua kynnystä, jotka voivat olla kalankulun kannalta esteellisiä vähävetisinä aikoina. Nykyisellään taimenen on mahdotonta vaeltaa Syväojan yläpuolisen Koskelanojan kautta Majakoskelle Koskelanojassa sijaitsevien noususteiden vuoksi (Lehtinen ja Merkurjeva 2020). Syväojan kalastoon voi ajoittain kuulua myös Tuomiojärven istutuksista peräisin oleva kirjolohi. Tärkeimmät kunnostustoimet Syväojan ja Majakosken välisellä reitillä olisivat vaellusesteiden poisto sekä taimenelle soveltuvien lisääntymis- ja poikasalueiden kunnostaminen reitin koskialueilla.

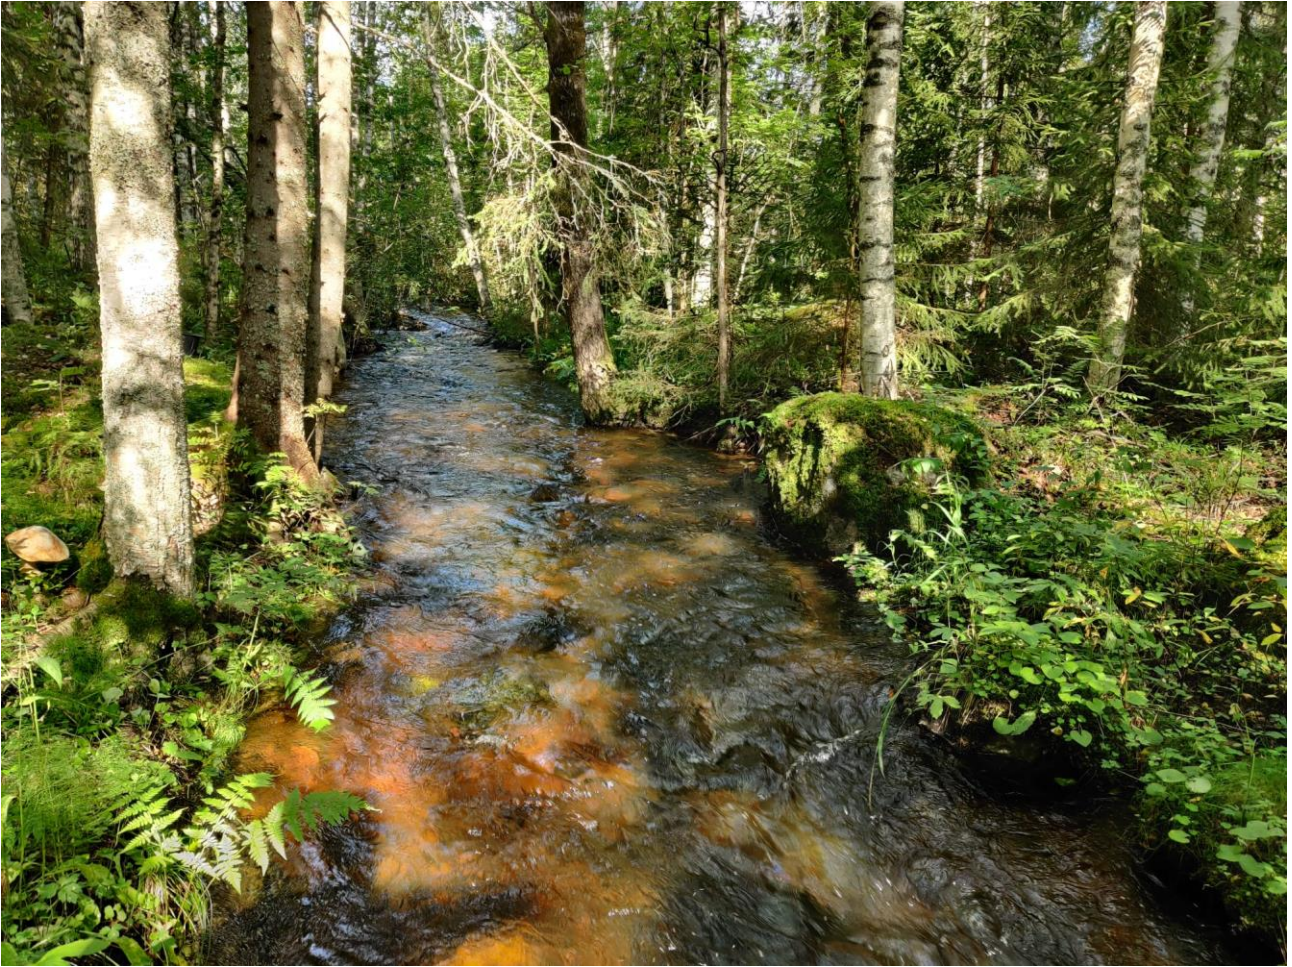
Kuva 3. Majakosken koealaa.

Saman reitin Ylä-Tuomiojärvestä Majajärveen laskevasta purosta on saatu taimen vuosia sitten (Eloranta 2008). Majakosken 106,25 m<sup>2</sup> koealalta (Kuvat 1 ja 3) saatiin vuoden 2023 koekalastuksessa neljä ahventa ja neljä särkeä. Ahvenet olivat keskipainoltaan noin 15,8 g ja särjet 30 g. Veden lämpötila oli koekalastuksen aikana 20 °C.

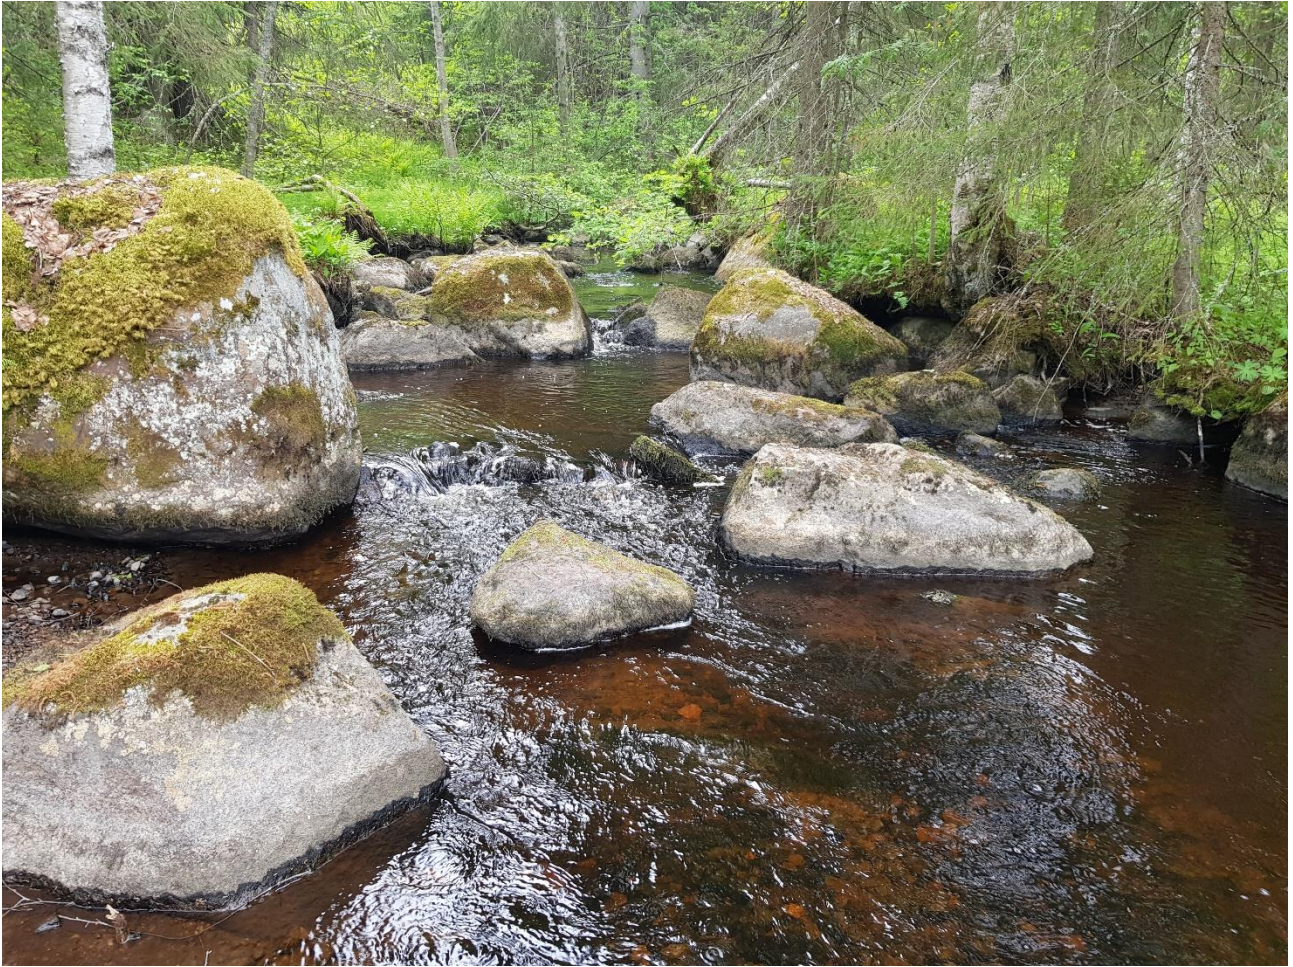
Kuva 4. Vasarajoen ensimmäisen koealan alaosa kuvattuna kesäkuussa 2023. Koekalastuksen aikana vesi oli noin 20 cm korkeammalla.

Vasarajoen latvaosilla on sähkökalastettu osana Jyväskylän yliopiston opetusta ainakin vuonna 2004, jolloin saaliiksi on saatu useita puronieriöitä (Syrjänen 2023). Vasarajoen ensimmäinen 192,5 m<sup>2</sup> koeala sijaitsee joen alaosalla Lehmämäen ja Nimetönmäen välissä (Kuvat 1 ja 4). Koealalta saatiin yksi 34 g särki. Veden lämpötila oli koekalastuksen aikana 18 °C.

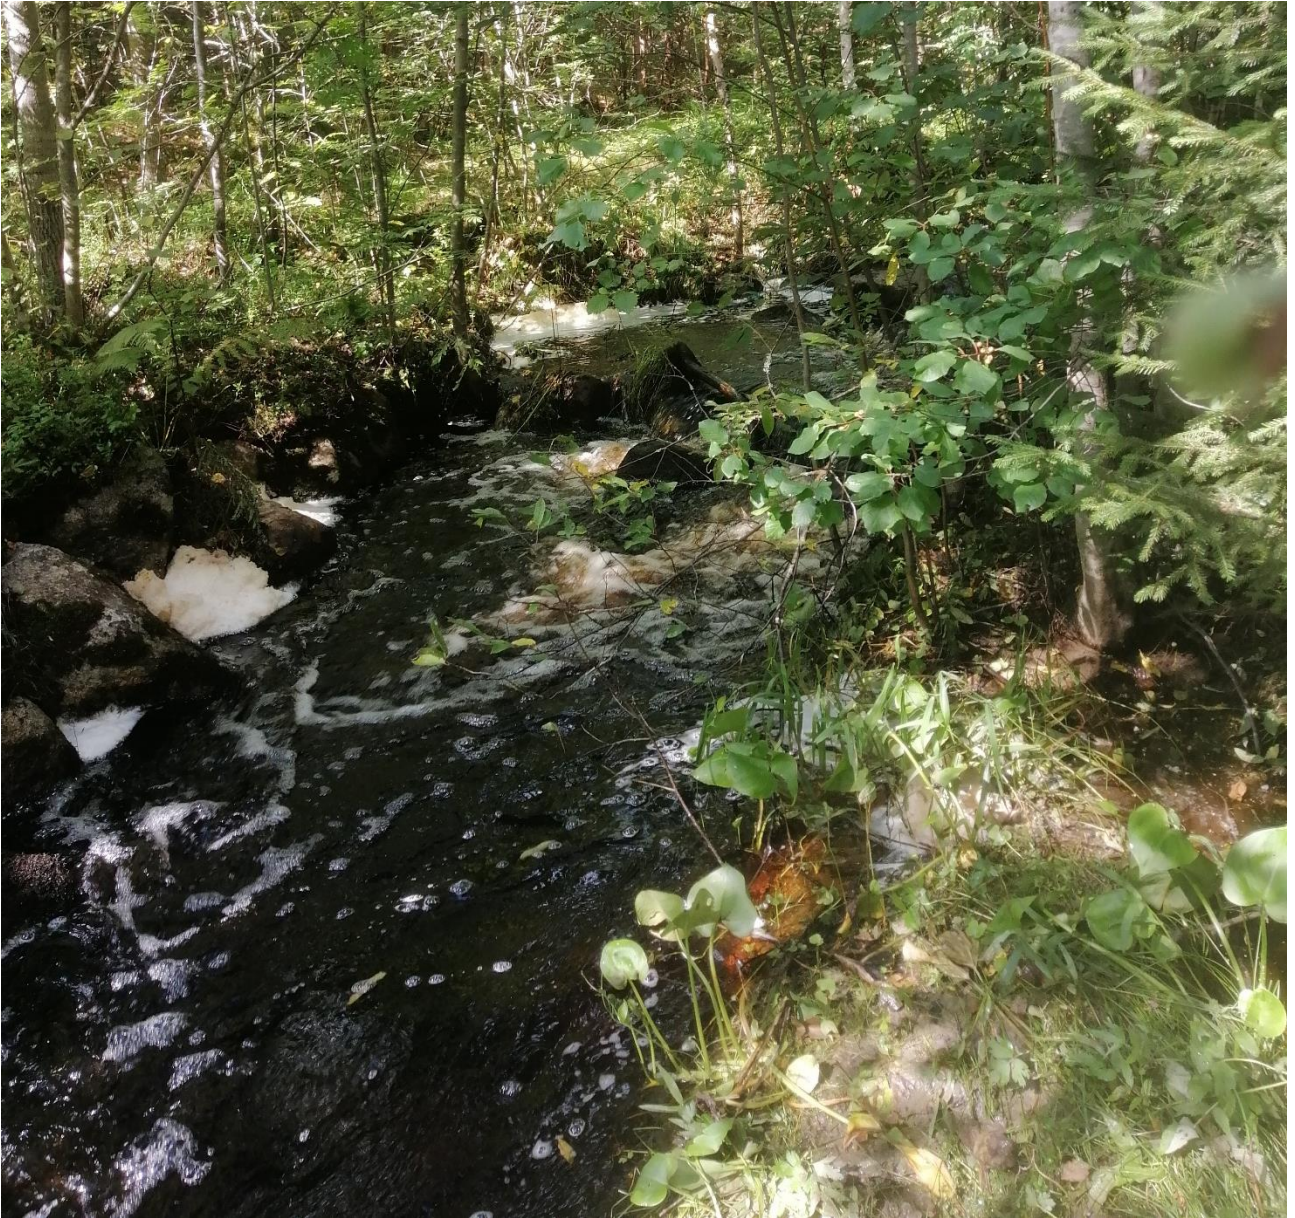
Kuva 5. Vasarajoen toisen koealan alaosa.

Vasarajoen toinen 64 m<sup>2</sup> koeala sijaitsee Kennäntien alittavan rummun alapuolella (Kuvat 1 ja 5). Koealalta ei saatu kalaa, eikä kaloista tehty näköhavaintoja. Koealan yläosalla virtaus oli kiivasta (>0,7 m/s) (Kuva 6). Veden lämpötila oli koekalastuksen aikana 16,7 °C.

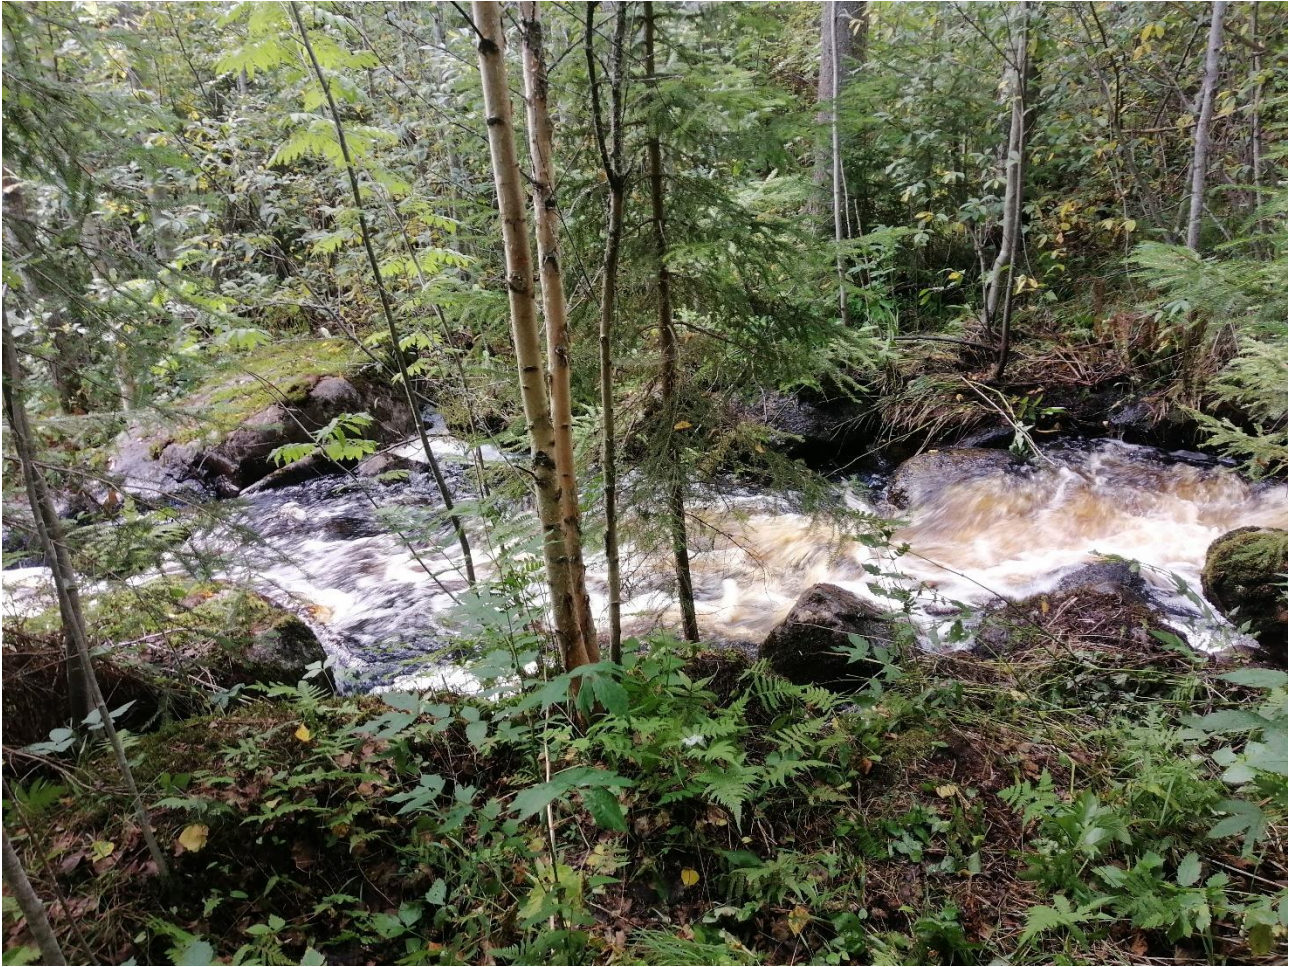
Kuva 6. Vasarajoen toisen koealan yläosa.

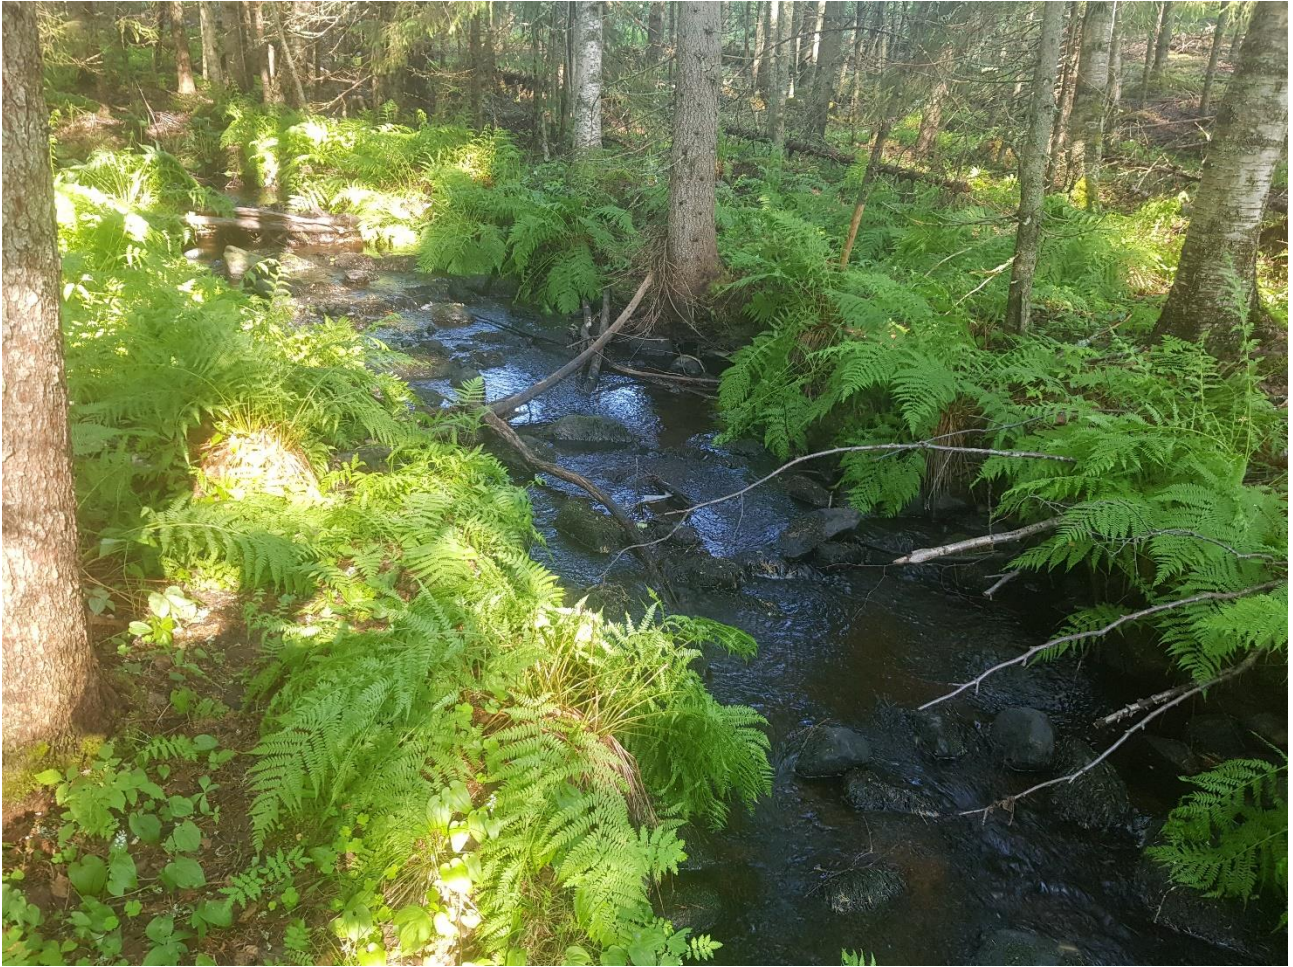
Kuva 7. Iso-Vasaraisten puron alaa.

Iso-Vasaraisen puron 129,6 m<sup>2</sup> koeala sijaitsee puron ensimmäisen siltarummun alapuolella (Kuvat 1 ja 7). Koealalta saatiin 13 keskipainoltaan 1,6 g särkeä. Koealalla havaittiin myös jokirapu. Veden lämpötila oli koealastuksen aikana 21 °C.

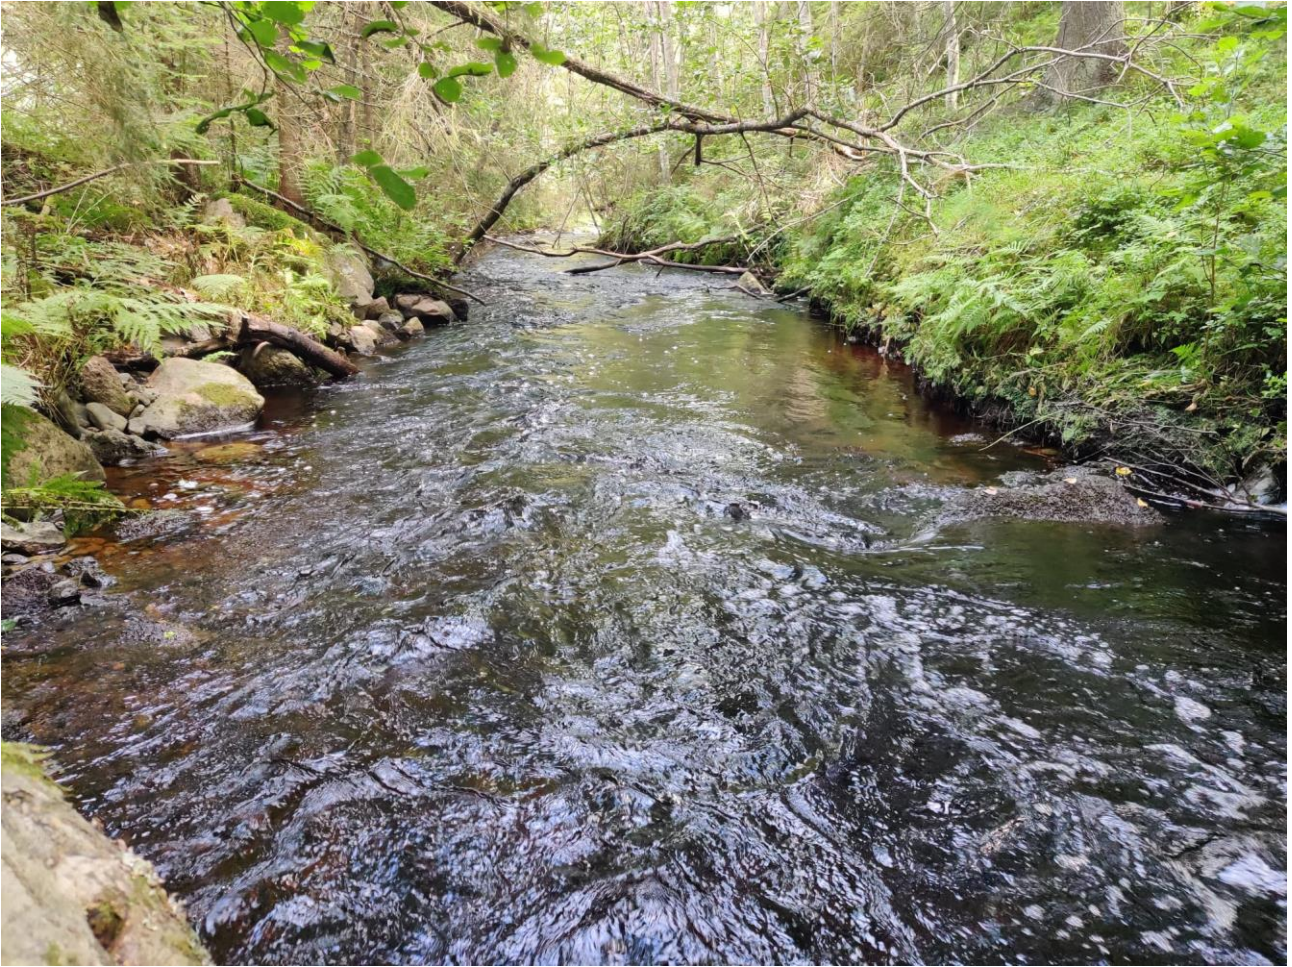
Kuva 8. Kalmujoen keskiosan koealaa.

Kalmujoen keskiosalla on koekalastettu aiemmin vuonna 2013, jolloin on saatu kahdeksan taimenta. Tämän selvityksen Kalmujoen ensimmäinen 160 m<sup>2</sup> koeala sijoitettiin samalle koskelle kuin vuoden 2013 130 m<sup>2</sup> koeala (Kuvat 1 ja 8). Koekalastussaaaliiksi saatiin neljä ahventa ja kuusi kivisimppua, mutta ei yhtään taimenta. Ahvenet olivat keskipainoltaan 52,5 g ja kivisimput 3,8 g. Lisäksi koealalla havaittiin jokirapu. Veden lämpötila oli koekalastuksen aikana 18,6 °C.

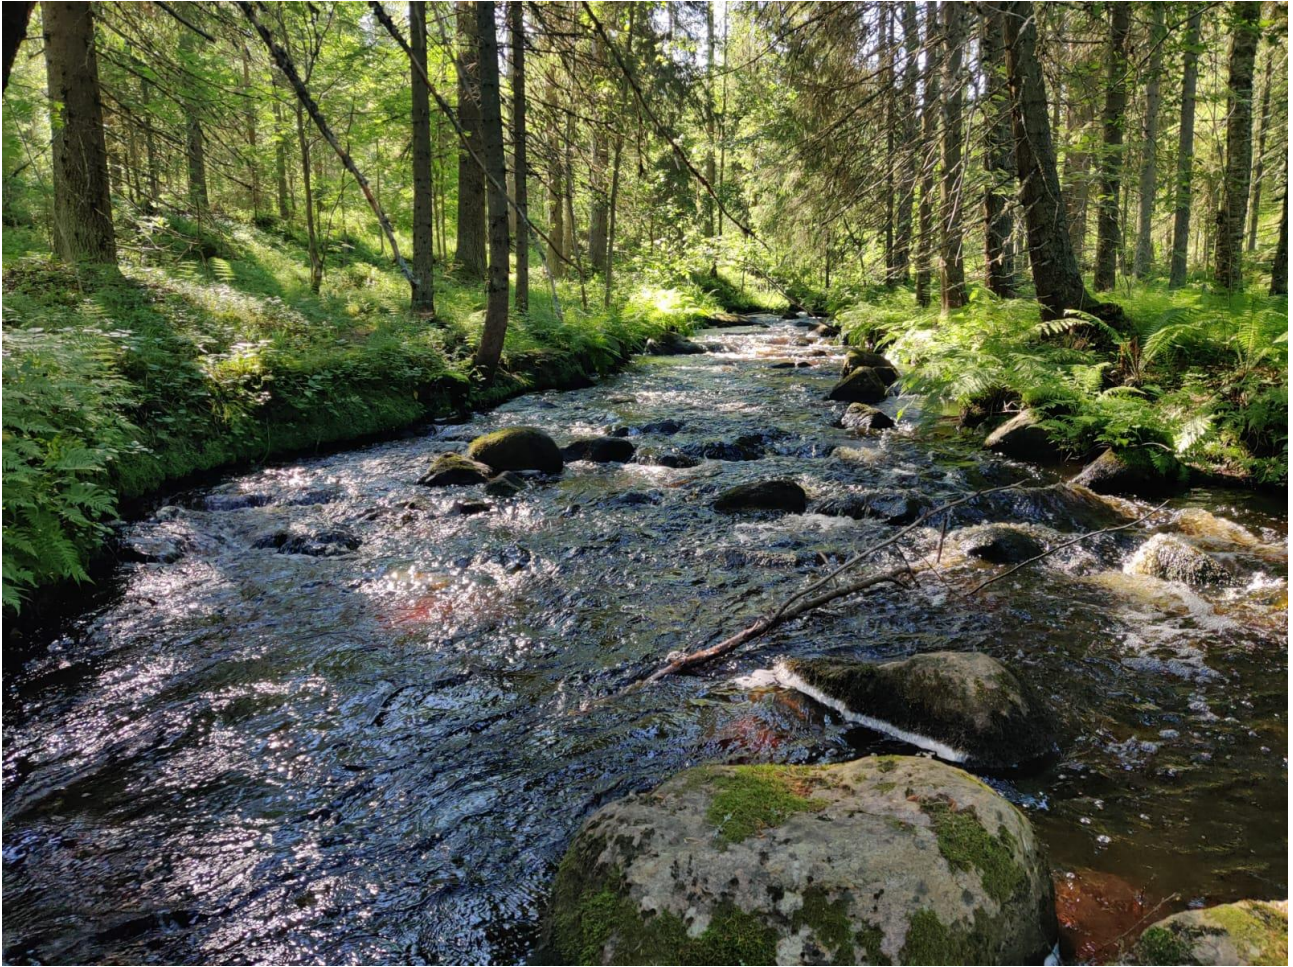
Kuva 9. Kalmujoen alaosan koealaa.

Kalmujoen toinen  $171,5 \text{ m}^2$  koeala sijaitsee Kalmujoen alaosalla (Kuvat 1 ja 9). Tältä alalta saatiin 19 taimenta ja viisi kivisimppua. Saaduista taimenista 16 oli kesänvanhoja ja kolme yli vuoden ikäisiä. Koekalastussaaliin lisäksi alueella havaittiin yli vuoden ikäisiä taimenia. Kesänvanhojen taimenten laskennallinen tiheys koealalla on noin  $9,3 \text{ yksilöä}/100 \text{ m}^2$  ja yli vuotiaiden taimenten tiheys noin  $1,7 \text{ yksilöä}/100 \text{ m}^2$ . Veden lämpötila oli koekalastuksen aikana  $18,5 \text{ }^\circ\text{C}$ .

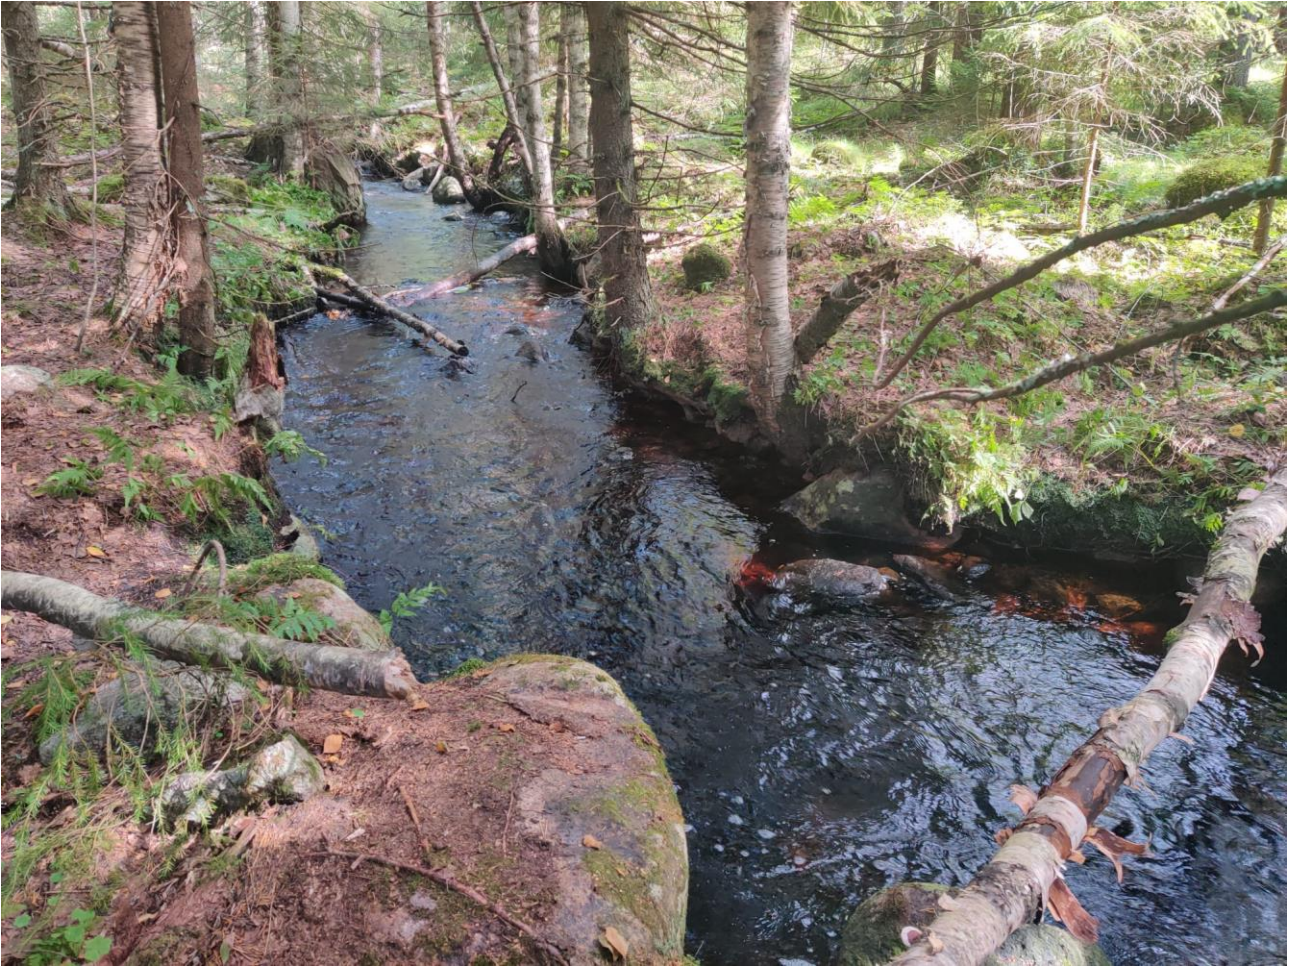
Kuva 10. Joutenjoen koealaa.

Joutenjoen 70 m<sup>2</sup> koeala sijaitsee puron keskiosalla (Kuvat 1 ja 10). Koekalastussaaliksi koostui 20 puronieriästä, joista yhdeksän arvioitiin olevan kesänvanhoja (<70 mm) ja 11 yli vuoden ikäisiä. Puronieriän laskennallinen tiheys koealalla on noin 28,5 yksilöä/100 m<sup>2</sup>. Veden lämpötila oli koekalastuksen aikana 15,6 °C.

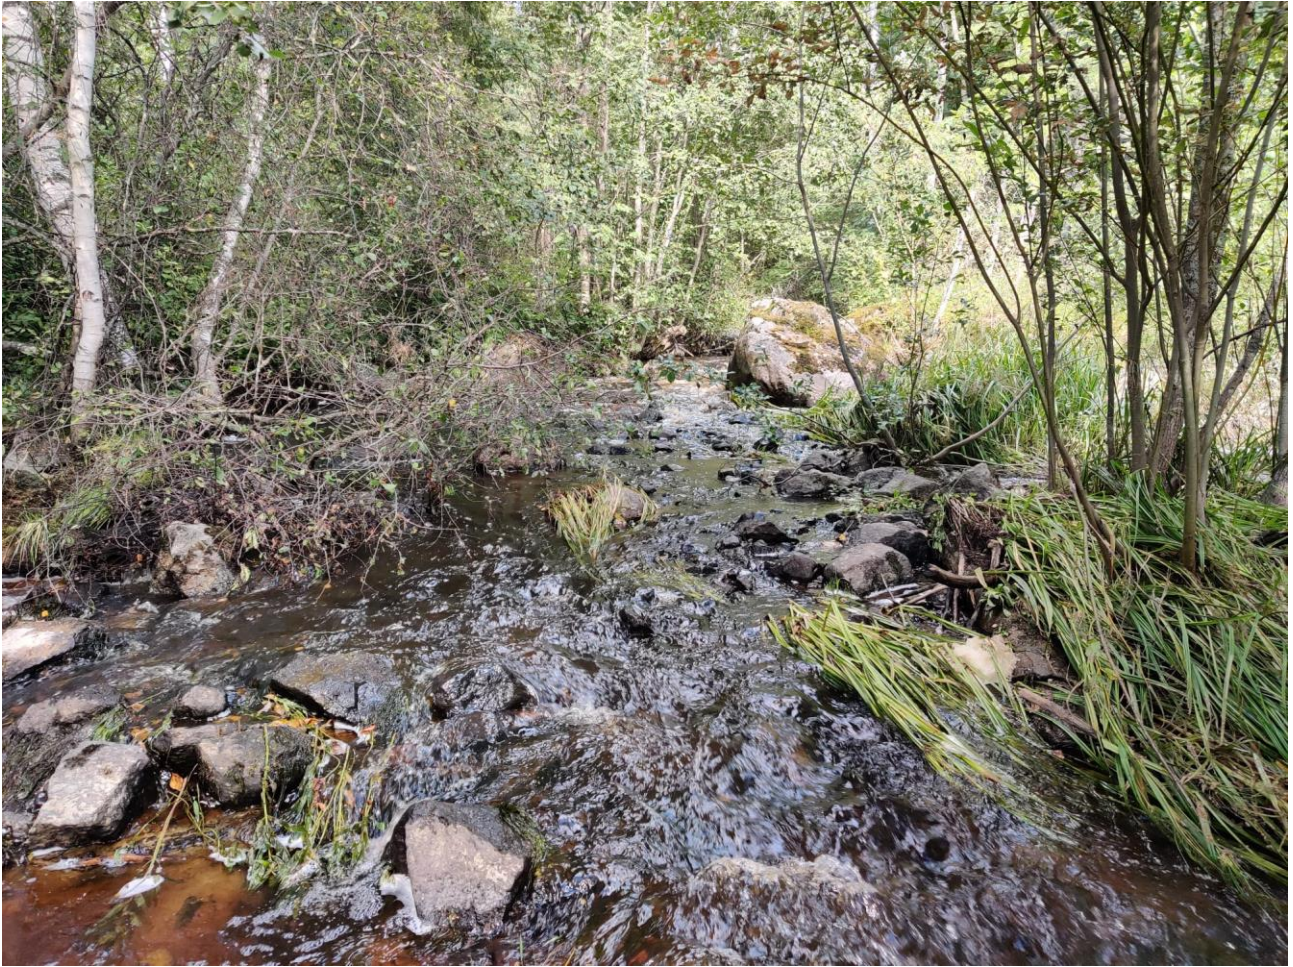
Kuva 11. Kuokankosken koealan alaosa.

Terva-, Kuokan- ja Isojoen uoman koealaksi valikoitui Kuokankoski (Kuvat 1 ja 11). Koekalastussaaliksi koostui kymmenestä särjestä ja viidestä kivisimpusta. Särkien keskipaino oli 16,5 g ja kivisimppujen keskipaino oli 4,6 g. Laskennalliset kalatiheydet olivat särjen osalta noin 7,8 yksilöä/100 m<sup>2</sup> ja kivisimpun osalta noin 3,9 yksilöä/100 m<sup>2</sup>. Veden lämpötila oli koekalastuksen aikana 17,6 °C.

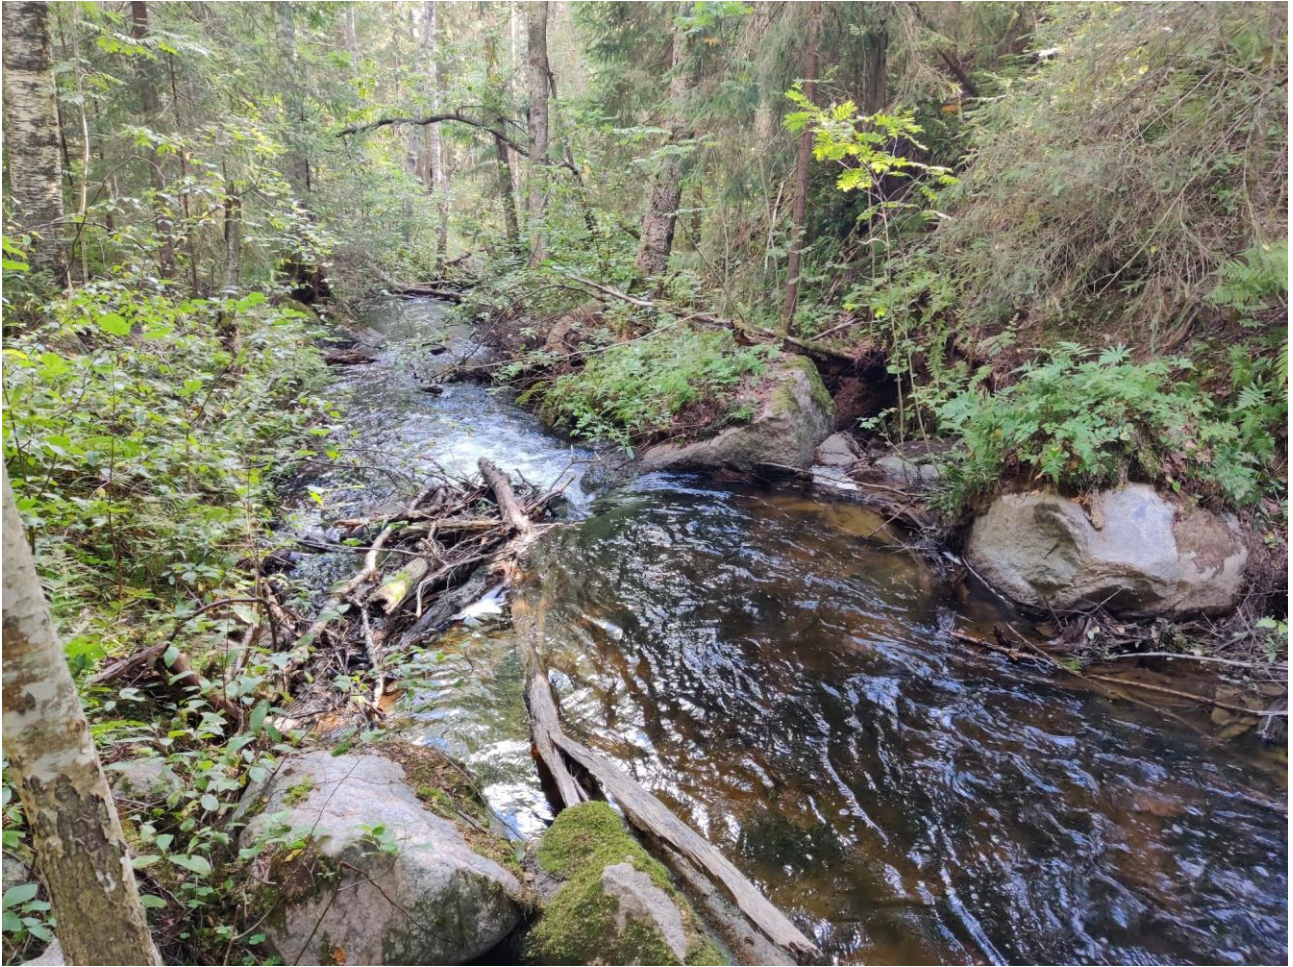
Kuva 12. Lapiojoen koealan alaosa.

Lapiojoen 213 m<sup>2</sup> koeala sijaitsee ylimmän Hiekkapohjantien alittavan rummun alapuolella (Kuvat 1 ja 12). Koealalta ei saatu yhtään kalaa. Koealalla havaittiin kuitenkin 16 jokirapua. Veden lämpötila oli koekalastuksen aikana 21 °C.

Kirkasvetisen Lapiojoen yläosan koskella olisi kunnostuspotentiaalia, mutta joen nousuesteet tulisi poistaa. Koski on perattu ja uomassa on jäljellä lähinnä vain lohkareita pienempää kivimateriaalia. Rantojen soraan ja kivenkoloihin on kertynyt perkuun myötä paljon hiekkaa. Kunnostettuna Lapiojoki soveltuisi taimenen lisääntymis- ja poikasalueeksi. Lapiojoen veden lämpötila voi kohota korkeaksi helteiden aikana.
