KESKI-SUOMEN KALATALOUSKESKUS RY  
POHJOIS-PÄIJÄNTEEN KALATALOUSALUE  
TUTKIMUKSIA/tiedonantoja 2025

# Tammenkosken seuranta 2025

Rutajoen Tammenkoskella, eli Seinäkoskella sijaitseva Tammen myllyn pato purettiin ja Tammenkoski kunnostettiin Pohjois-Päijänteen kalatalousalueen toimesta syksyllä 2024. Tämän seurantahankkeen tavoitteena on tarkkailla ja arvioida, kuinka kunnostustoimenpiteet ovat vaikuttaneet taimenen poikastuotantoon Tammenkoskella. Lisäksi seurannan avulla saadaan tietoa mahdollisesta täydennyskunnostustarpeesta esimerkiksi kutusoraikkojen osalta.

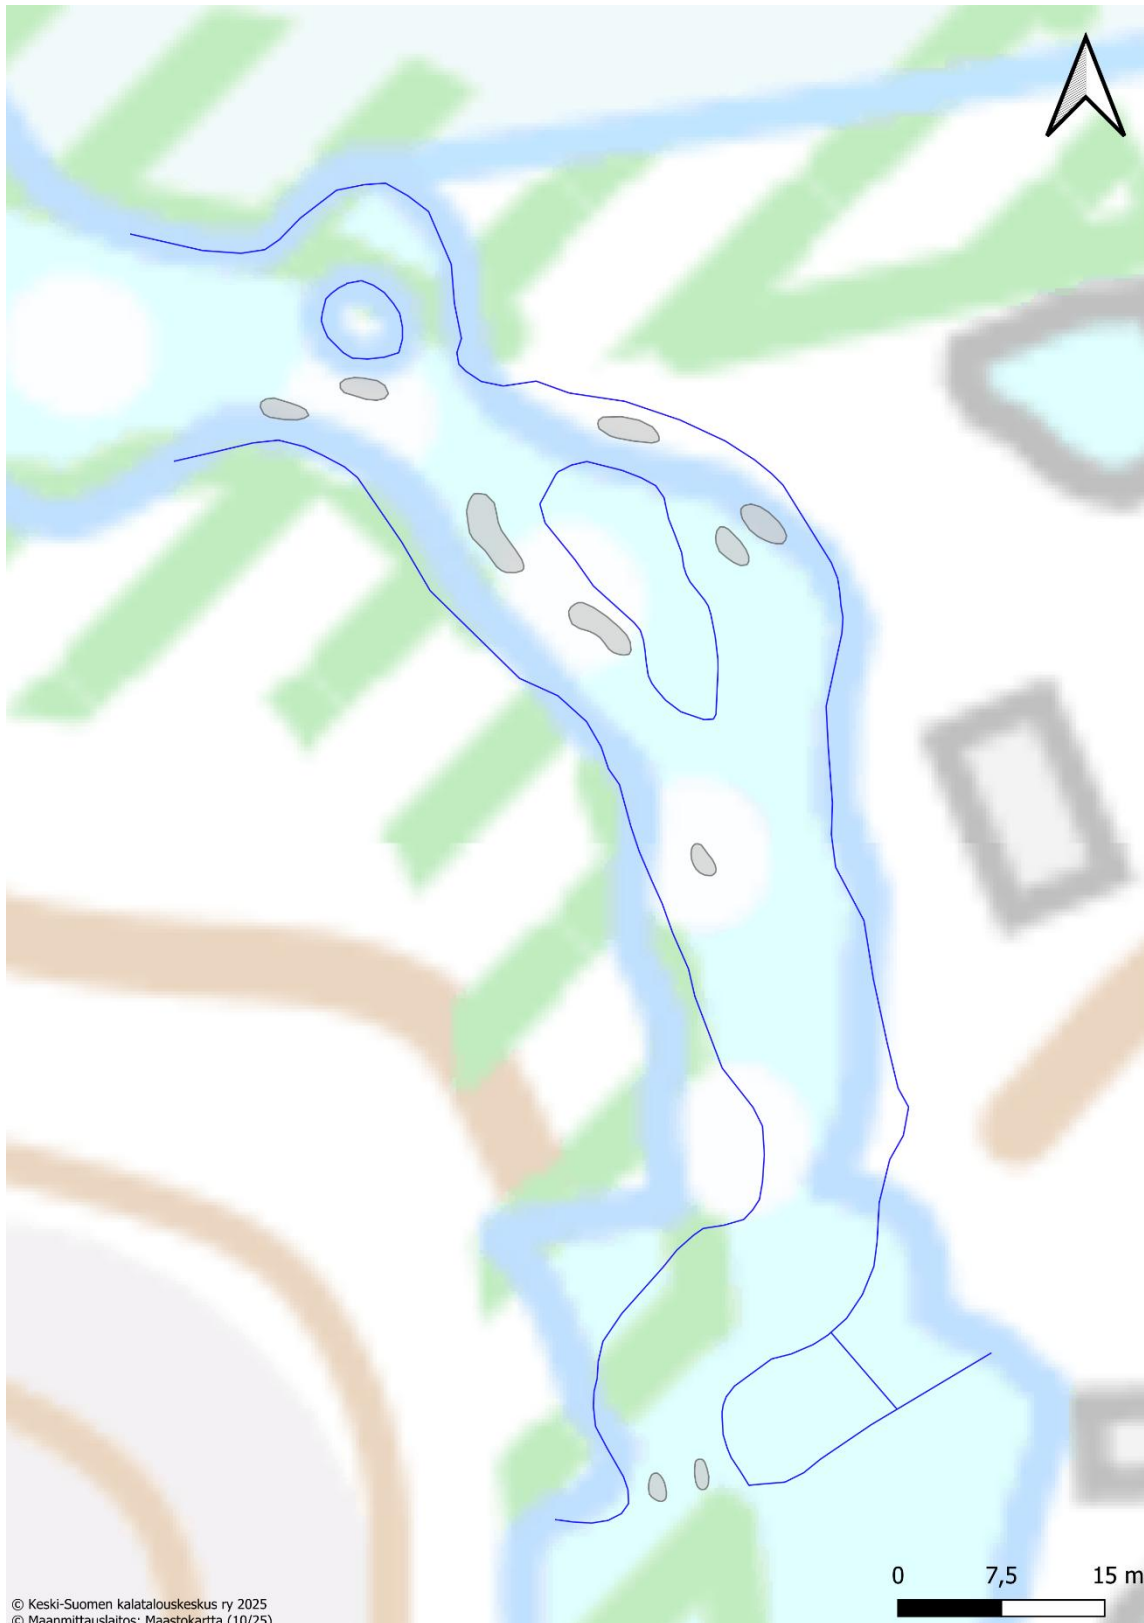
Kutupesäkartoitus toteutettiin 29.10.2025. Keski-Suomen kalatalouskeskus ry:n toimesta. Kartoitus kohdistettiin kunnostuksen yhteydessä rakennetuille kutusoraikoille (Kuva 2). Kartoituksen yhteydessä

Kuva 2. Kunnostuksen yhteydessä rakennettujen kutusoraikkojen sijainnit Tammenkoskella. Karttaan merkityt soraikot eivät täysin vastaa niiden todellista pinta-alaa.

Tammenkosken kunnostussoraikoilla ei löydetty kutupesiä vuonna 2025. On kuitenkin mahdollista, että taimen on kutunut Tammenkoskella, mutta pesät eivät olleet havaittavissa puhtaasta ja huokoisesta kunnostussorasta. Soraikot ovat pysyneet paikoillaan vuoden ajan, ja levää on kertynyt hieman soraikkojen sisään.

havaintojen perusteella koskeen tehdyt kutusoraikot ovat säilyneet paikoillaan ja suhteellisen puhtaina, eikä tällä hetkellä vaadi täydentäviä kunnostustoimia. Kutusoraikkojen lisäksi myös muut kunnostusrakenteet ovat säilyneet ehjinä. Soraikkojen mahdollisesta puhdistus- ja täydennystarpeesta saadaan lisää viitteitä tulevien seurantavuosien aikana.
